**Afvisning af anmeldte skader i Samvirkende Boligselskaber, afd. Askholm, Dexter Gordons  
Vej 1-15, Sluseholmen 37-39 og Thad Jones Vej 2-4, 2450 København SV**

### Bilag 1 – Lokalisering af vandindtrængen

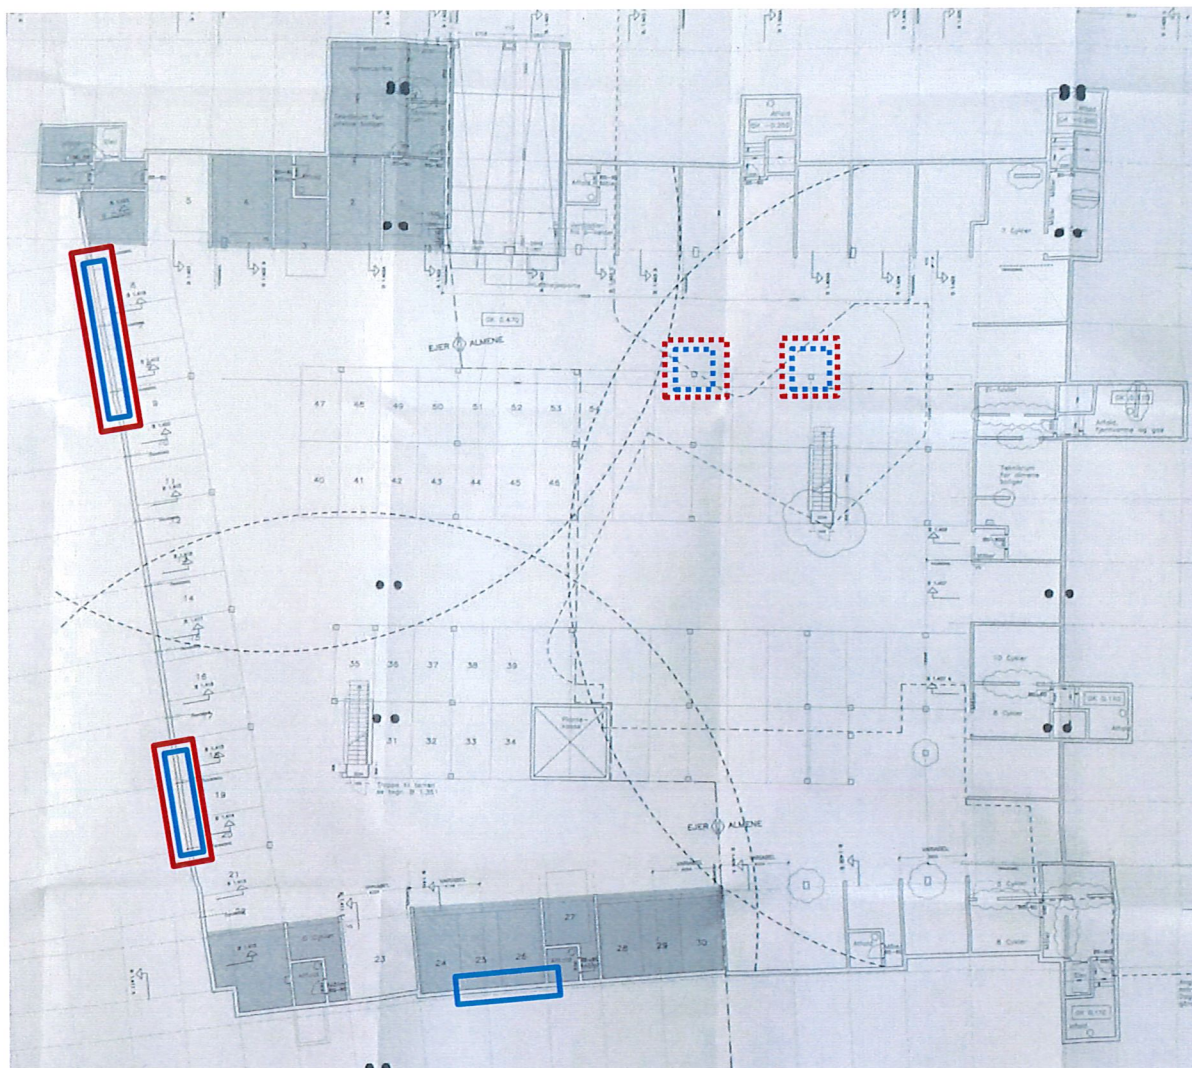
Der er registreret vandindtrængen gennem parkeringsdæk omkring to bærende søjler:  
Det fremgår ikke af det modtagne materiale, om afretningslaget er støbt som en stor plade eller opdelt i mindre felter. Såfremt afretningslaget er opdelt i mindre felter, skal der over fugerne udføres en tætning af membranen, som vil være behæftet med en vis usikkerhed mht. tæthed. Men som nævnt ovenfor fremgår det ikke hvorledes afretningslaget er udført. Det har heller ikke været muligt at vurdere ved besigtigelserne, da der oven på afretningslaget er udført en smøremembran. Såfremt afretningslaget er udstøbt som en stor plade, er der risiko for, at den påførte smøremembran ikke vil kunne optage de revner, som formentlig vil opstå i afretningslaget som følge af svind, bevægelser m.v.

Det vurderes mest sandsynligt at der er revner/utætheder, hvor huldæk er lagt af på SWT-bjælker.

Vandindtrængen skyldes en eller flere utætheder/revner i den påførte smøremembran. Lokaliseret i nærhed af de foretagne destruktive undersøgelser omkring de 2 søjler og tætningen herved.

Der er endvidere registreret vandindtrængen tre steder mellem kælderydervæg og kældergulv: Kælderen er beliggende under grundvandsspejlet og udført som enkeltkonstruktion i vandtæt beton og ikke udført som en traditionel dobbeltdkonstruktion af vægge og gulve med drænet mellemlag. Det betyder mulighed for vandindtrængen i kælder, hvis der opstår selv mindre revner i konstruktionen, for eksempel i forbindelse med betonens udtørring, hvilket allerede blev registreret ved 1- års eftersynet. (alm. drift)

Vandindtrængen ved søjler gennem dæk over kælder kan på sigt have betydning for betonens levetid, med evt. korrosion på armeringsjern og SWT-bjælker som er underlag for betonelementer.

Vandindtrængen gennem kælderydervæg og gulv kan på sigt have betydning for betonens levetid, med evt. korrosion på armeringen til følge.

Tætning af parkeringsdæk over søjler, jf. bilag:

- Optagning af belægning
- Opgravning af grus
- Opskæring af fibertex
- Lokalisering af revner og utætheder
- Injicering af revner
- Montering af membran
- Kontrollere at vandindtrængen er udbedret
- Ny fibertex ligges på
- Grus ligges på
- Belægning ligges på

Der skal injiceres imellem kældervæg og kælderdek, for at få en tæt samling hvor der er vandindtrængen. Det skal muligvis gøres af flere omgange, for at samlingen bliver helt tæt. Områderne der skal injiceres er ved parkeringsplads, 6 til 10, 18 til 20 og 24 til 27.

Områder der skal injiceres kan også ses på oversigtstegning.
