## Særlig undersøgelse, gennemført og rapporteret for Byggeskadefonden

Nr. 50  
Dexter Gordons Vej 1-15,  
Sluseholmen 37-39 og Thad Jones Vej 2-4,  
2450 København SV

EKAS Rådgivende Ingeniører A/S  
Trørødvej 74  
2950 Vedbæk

Kontaktperson: Mikkel Nøddebo Andersen  
Dato: 15.09.2017

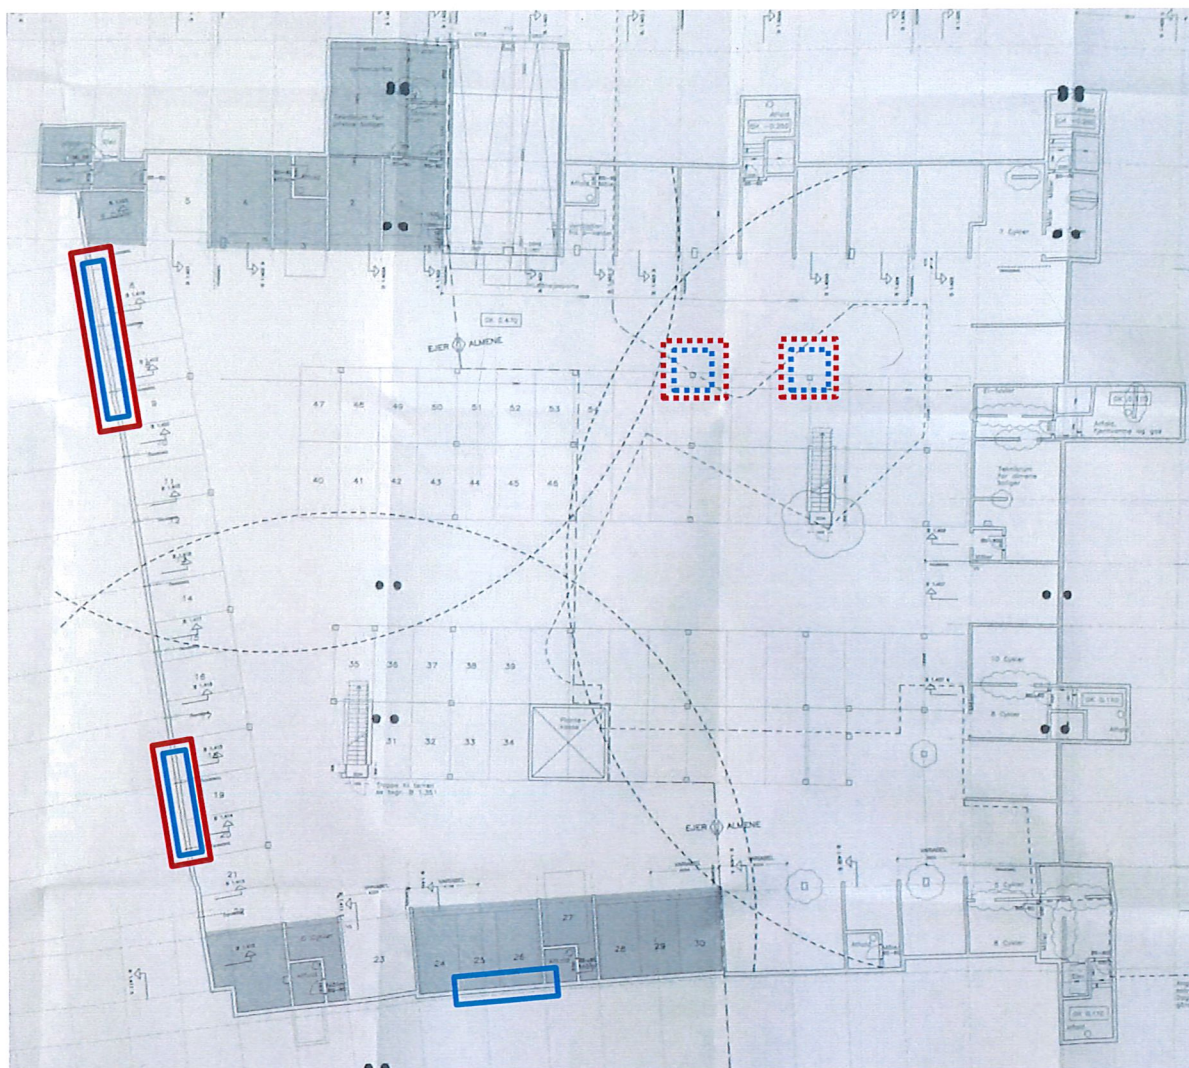
### Bilag 1 – Lokalisering af vandindtrængen

EKAS har besigtiget kælderen d. 08.06.2017 og 31.08.2017. På vedlagte bilag 1, er det markeret hvor der er konstateret vandindtrængen.<sup>1</sup>

Registreret vand d. 08.06.2017  
- Vandindtrængen i kælder mellem kældergulv og ydervæg

Registreret vand d. 08.06.2017  
- Vandindtrængen gennem dæk over kælder

Registreret vand d. 31.08.2017  
- Vandindtrængen i kælder mellem kældergulv og ydervæg

Registreret vand d. 31.08.2017  
- Vandindtrængen gennem dæk og kælder

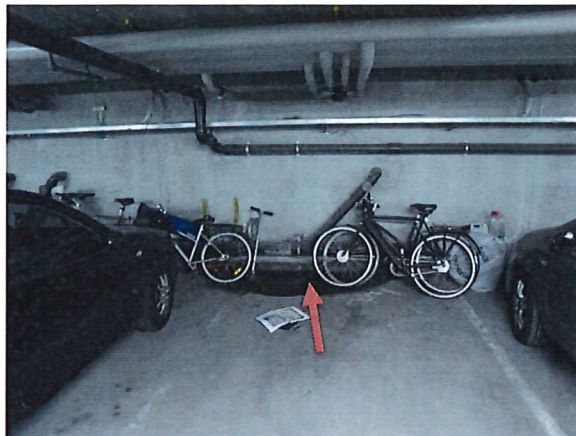
På terrændækket, ved støbeskellet imellem terrændæk og ydervæg mod terræn, er der tidligere påsmurt en membran for at holde vandet ude, enkelte steder er der tillige injiceret. Membranen er gået løs og virker ikke efter hensigten. Injiceringen har tilsyneladende heller ikke tætnet støbeskellet.

Årsagen til vandindtrængningen kan ikke vurderes på det foreliggende grundlag. Af projekttegningen 4.040, bilag 4, fremgår det at der er projekteret med en vandtæt membran under dækket som står på pæle. Membranen er endvidere ført op på yderside af kældervæggen. Yderligere er der i støbeskellet placeret et fugebånd. Efter vores vurdering er dette en fornuftig udført projektering. Årsagen til den konstaterede vandindtrængning skyldes formentlig fejl ved udførelsen af membranen. Der er alene konstateret vandindtrængning på vægge mod kanalerne omkring bebyggelsen, se bilag 1. Den udførte afhjælpning med en indvendig smøremembran, samt injicering har ikke afhjulpet forholdet.

Foto 1: Vand ved samling mellem terrændæk og ydervæg

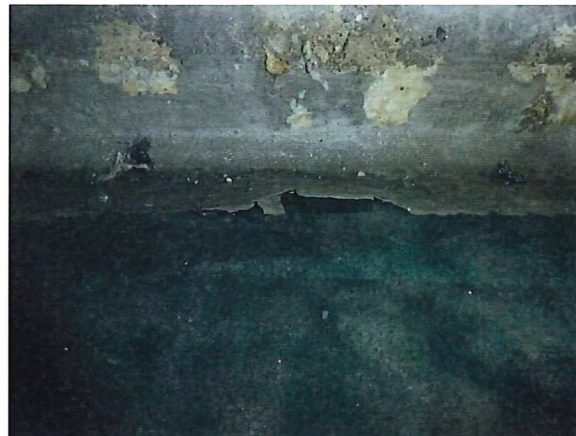
Foto 2: Nærbillede af foto 1. Smøremembran.

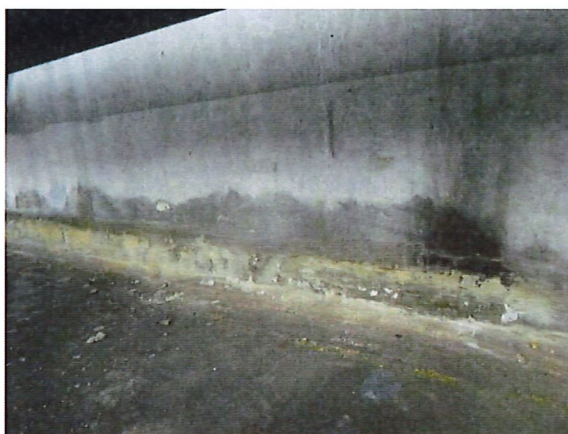
Foto 3: Nærbillede af smøremembran.

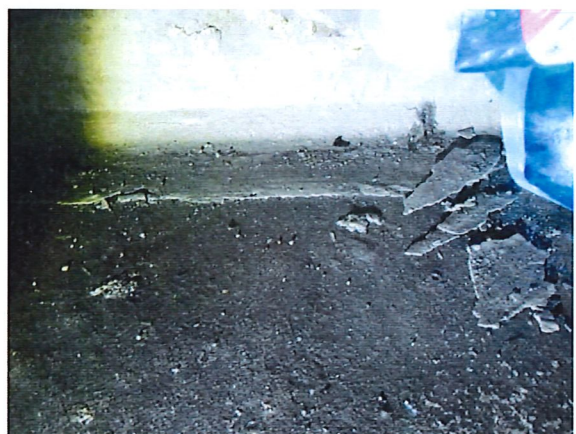
Foto 4: Nærbillede af smøremembran.

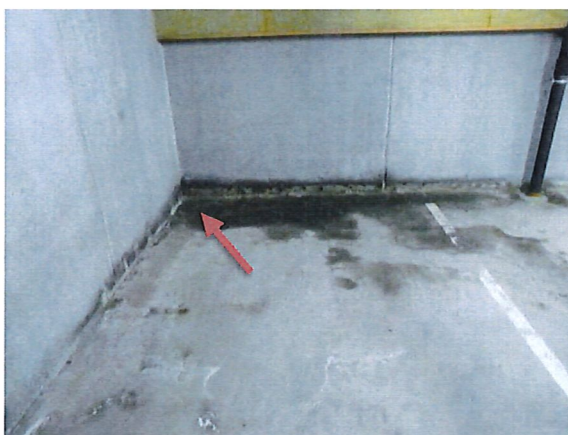
Foto 5: Vand ved samling mellem terrændæk og ydervæg

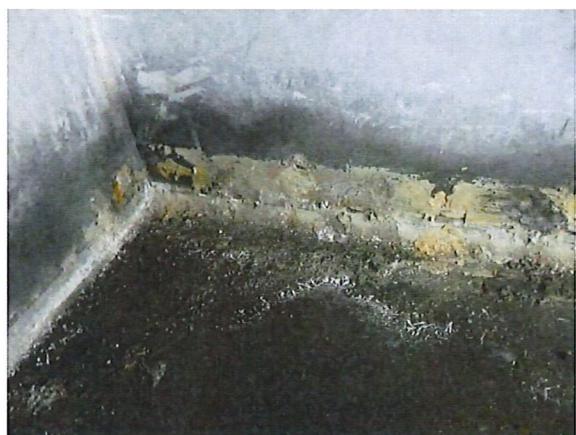
Foto 6: Nærbillede af foto 3. Smøremembran.

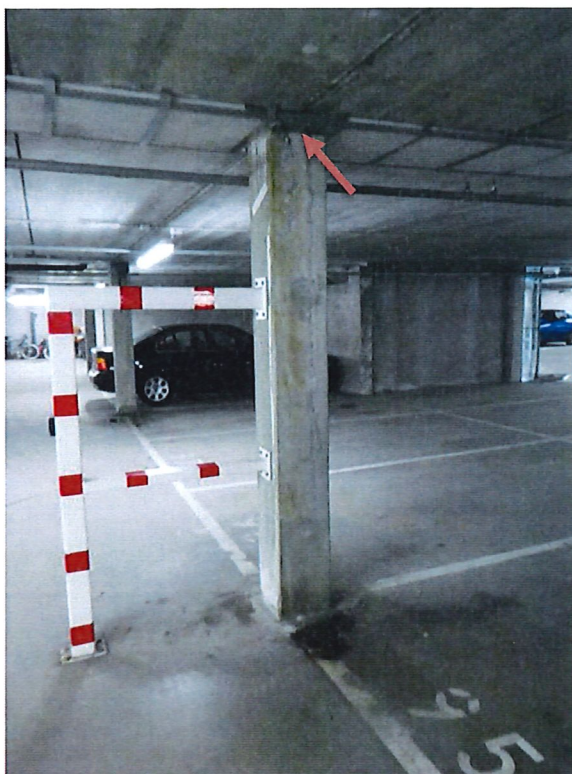
Der er konstateret vand omkring bærende søjler. Her ligger en SWT bjælke, med samling af 2 huldæk, som en del af det bærende system.

Elementdækket over kælder er projekteret som en stor sammenhængende skive, idet hele dækket er fugearmeret, se bilag 6. Pladens størrelse er ca. 30 x 50 m. På overside af elementdækket er støbt et afretningslag. Se bilag 5. Det fremgår ikke af det modtagne materiale, om dette er støbt som en stor plade eller opdelt i mindre felter. Såfremt afretningslaget er opdelt i mindre felter skal der over fugerne udføres en tætning af membranen, som vil være behæftet med en vis usikkerhed mht. tæthed. Men som nævnt ovenfor fremgår det ikke hvorledes afretningslaget er udført. Såfremt afretningslaget er udstøbt som en stor plade er det vores vurdering, at der vil være risiko for, at den påførte smøremembran ikke vil kunne optage de revner som formentlig vil opstå i afretningslaget som følge af svind, bevægelser m.v. Vandindtrængen skyldes antageligt en utæthed i den påførte smøremembran. Lokaliseret i nærhed af de foretagne destruktive undersøgelser omkring de 2 søjler og tætningen herved. Se stiplede markering, bilag 1.

Foto 7: Søjle med vandindtrængen ved dæksamling.

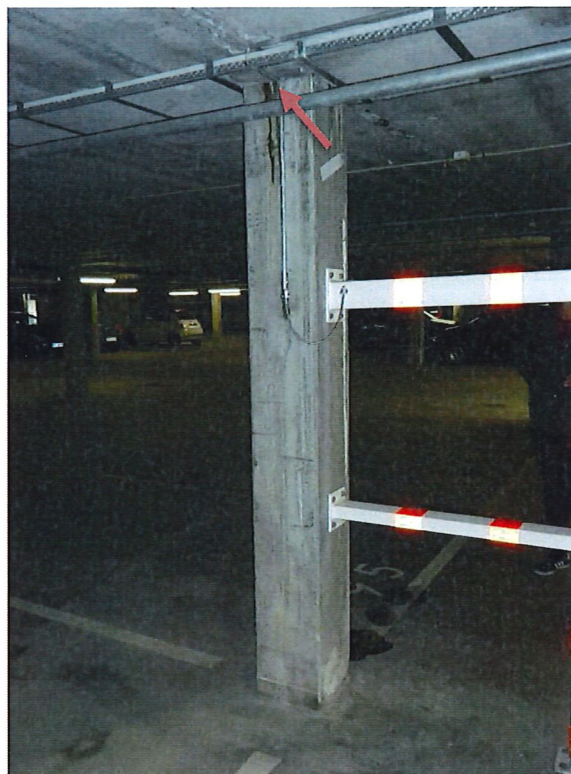
Foto 8: Søjle med vandindtrængen ved dæksamling.

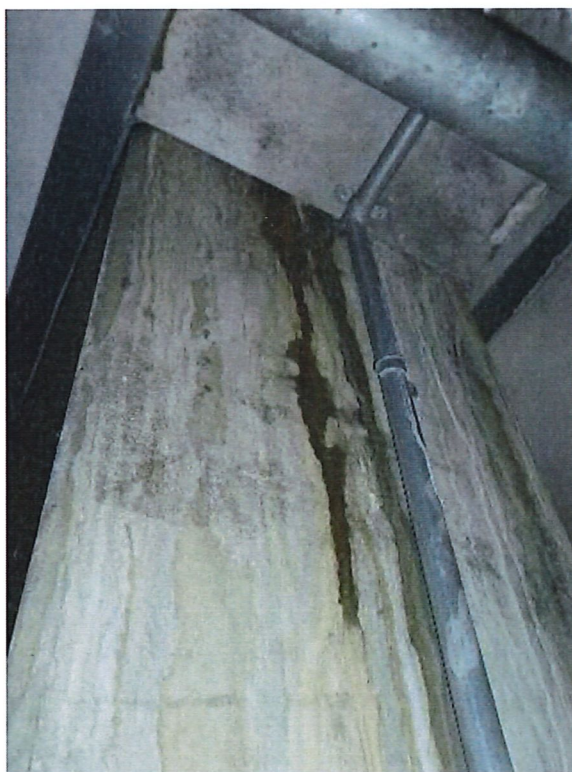
Foto 9: Nærbillede af foto 7 & 8.

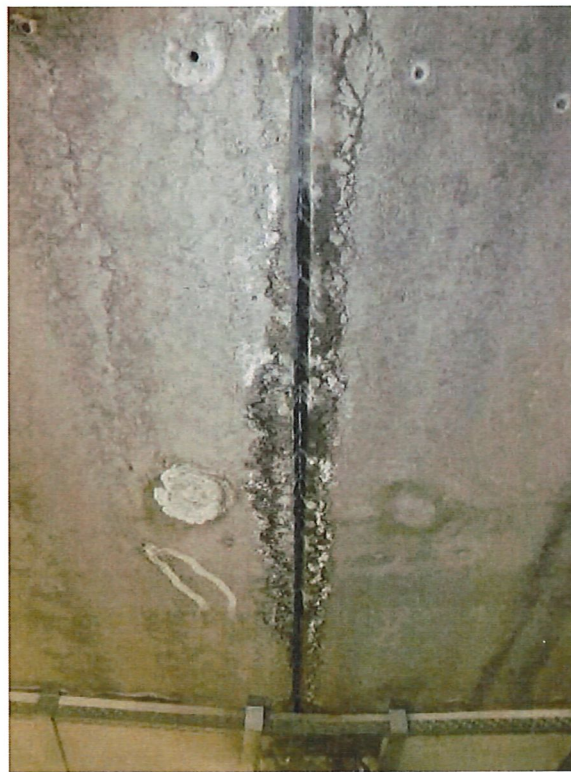
Foto 10: Nærbillede af foto 7 & 8.

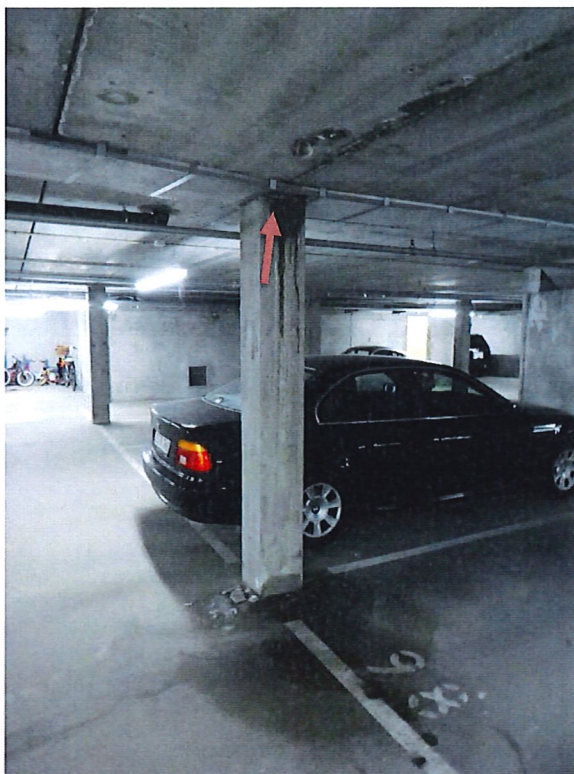
Foto 11: Søjle med vandindtrængen ved dæksamling.

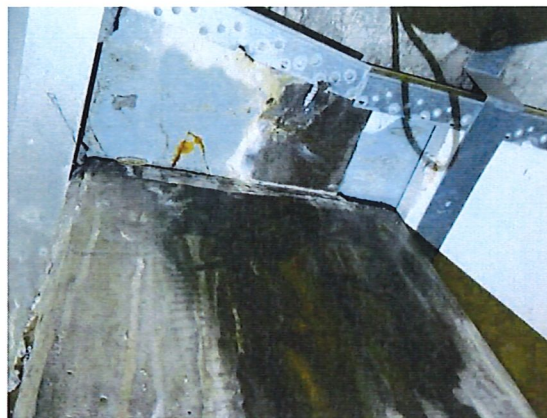
Foto 12: Nærbillede af foto 11.

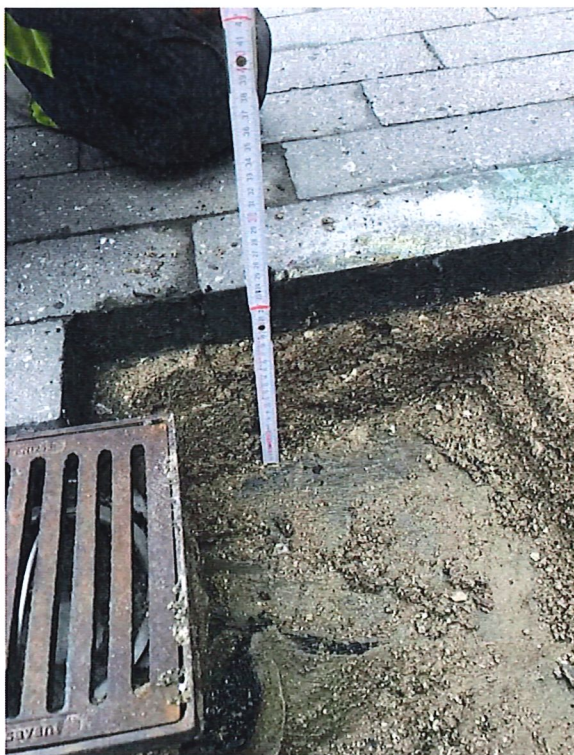
- 60 mm flise
- 180 mm jordlag
- Fiberdug bestående af 3 lag syet sammen
- Smøremembran
- Klaplag
- Huldæk

Opbygningen er i store træk udført som vist på detaljerne. Fotos fra undersøgelserne kan ses på foto 13-16.<sup>4</sup>

Foto 13: Opbygning af have.

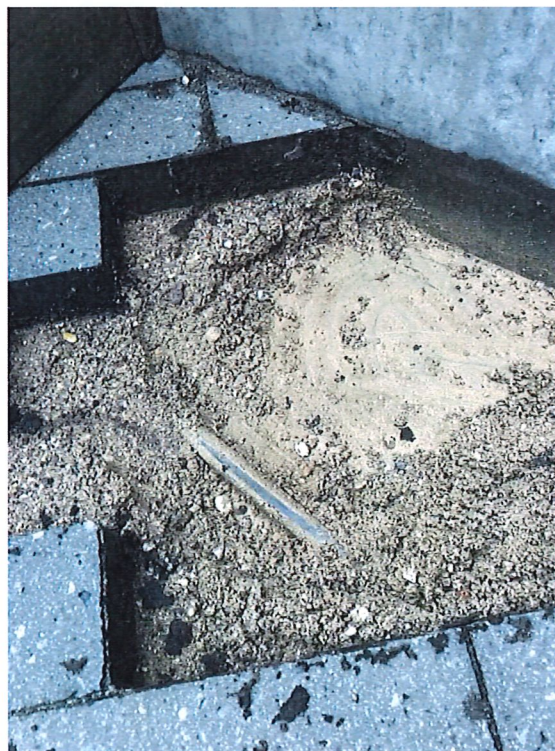
Foto 14: Membran synlig.

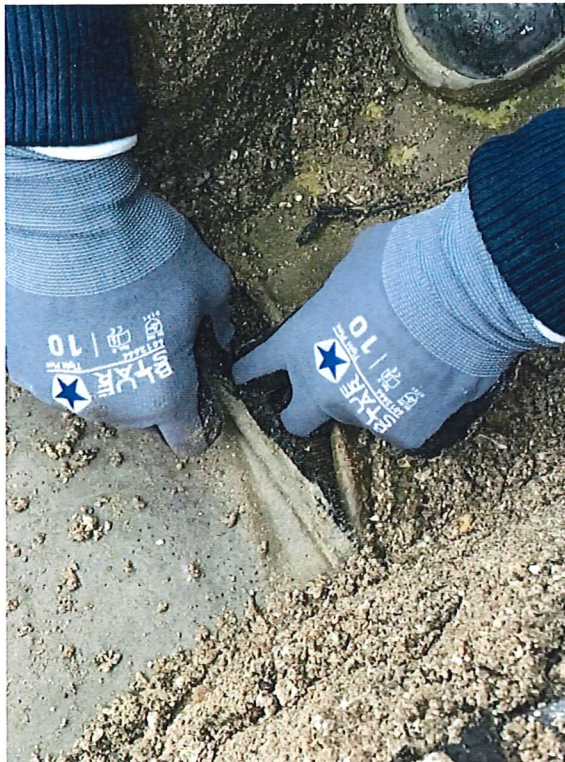
Foto 15: Fibertex over membran.

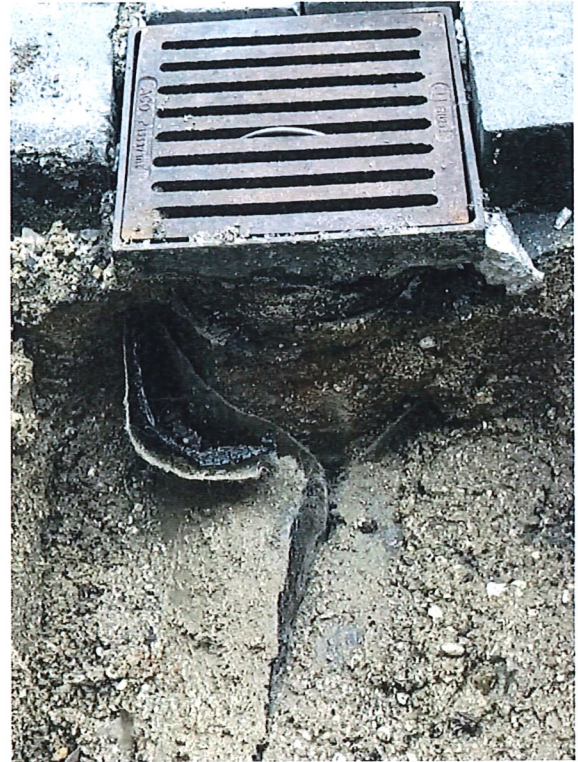
Fiberdugen med drænhuller i bunden var ført omkring afløbet, således at ingen store partikler kunne trænge ned i brønden. Membranen er ligeledes smurt op omkring afløbet, så det kan modstå et eventuelt vandtryk.

Foto 16: Inddækning af fibertex omkring afløb.

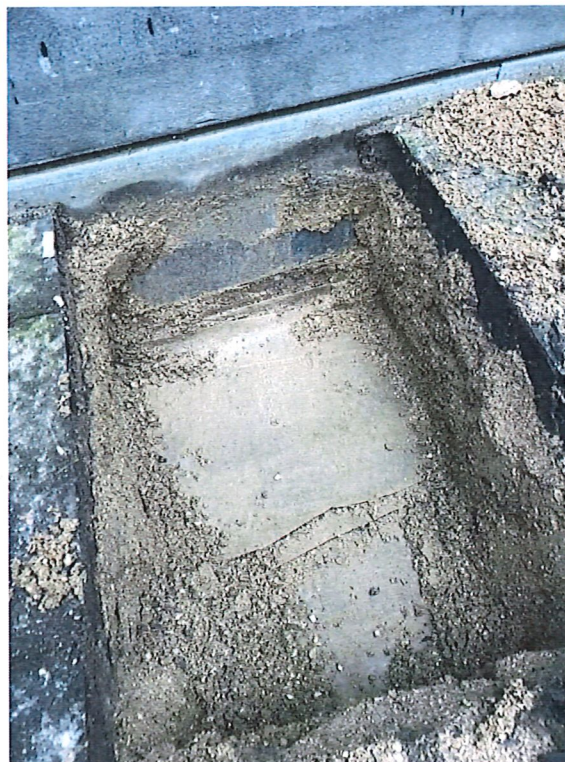
Opbygningen er i store træk udført som vist på detaljerne. Membranen er kun lagt ca. 50 mm op af væggen, men ser ud til at sidde godt fast og være tæt. Se foto 17-18.<sup>5</sup>

Foto 17: Opgravning ved Facade.

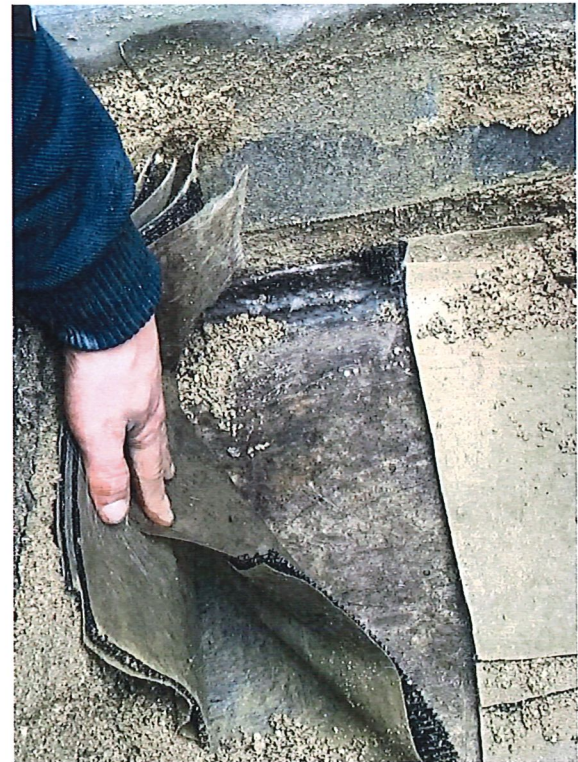
Foto 18: Opgravning ved facade. Inddækning.

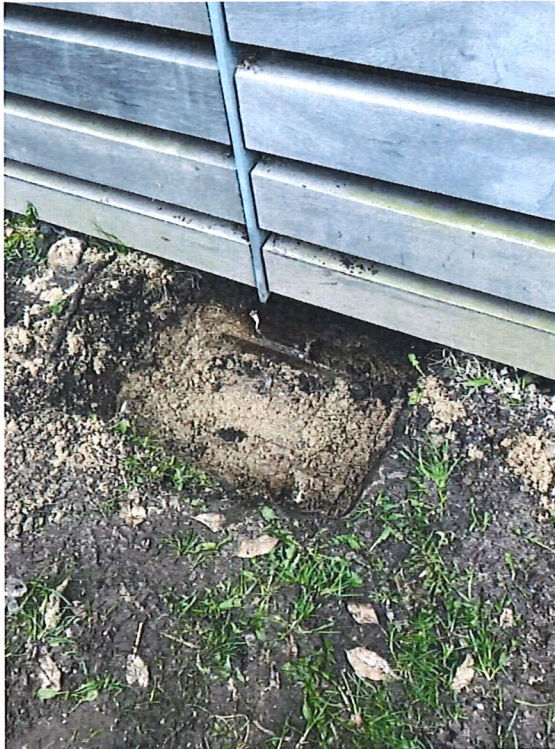
Foto 19: Opgravning ved skur.

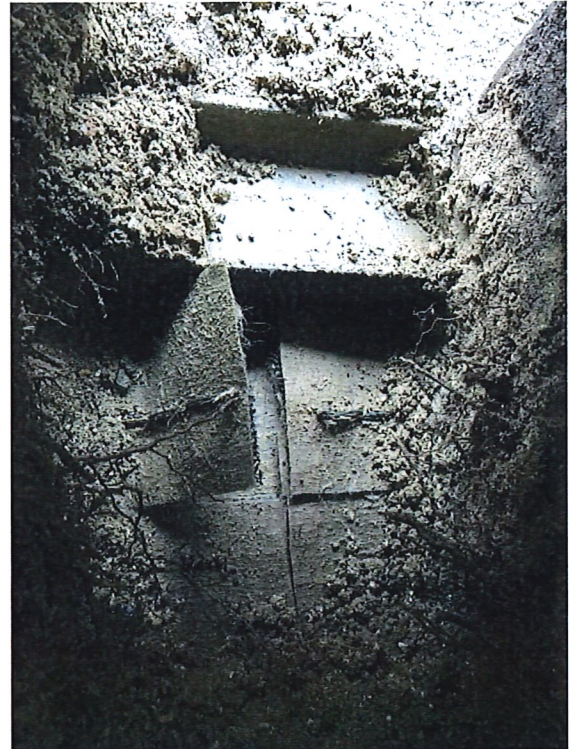
Stålprofilet der ligger mod jord er en HEB bjælke. Dug og membran er ført ind under profilet, således at vand holdes væk. Se foto 19-20.<sup>6</sup>

Foto 20: Fibertex og membran under/ved stålprofil.

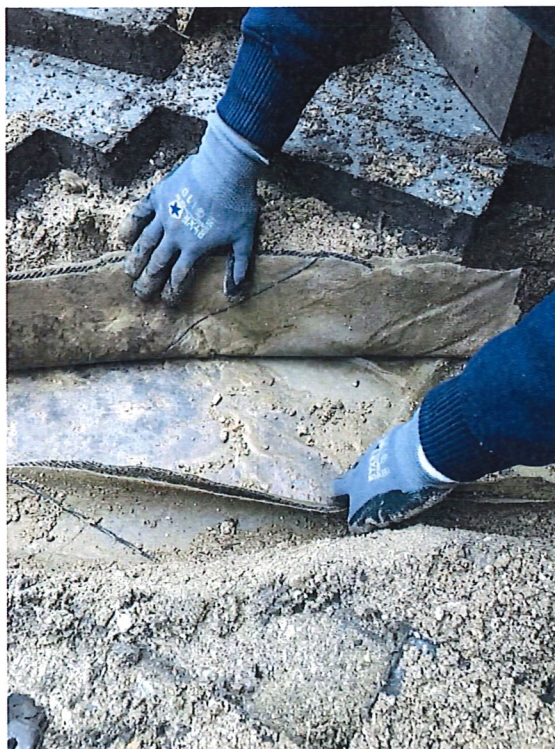
Membranen er en smøremembran, opbygget af flere lag. Den sad godt fast til klaplaget, hvilket viste sig ved den destruktive undersøgelse, da membranen krakelerede i flere mindre stykker. For foto af membran, se foto 21-26.<sup>7</sup>

Foto 21: Membran under fibertex.

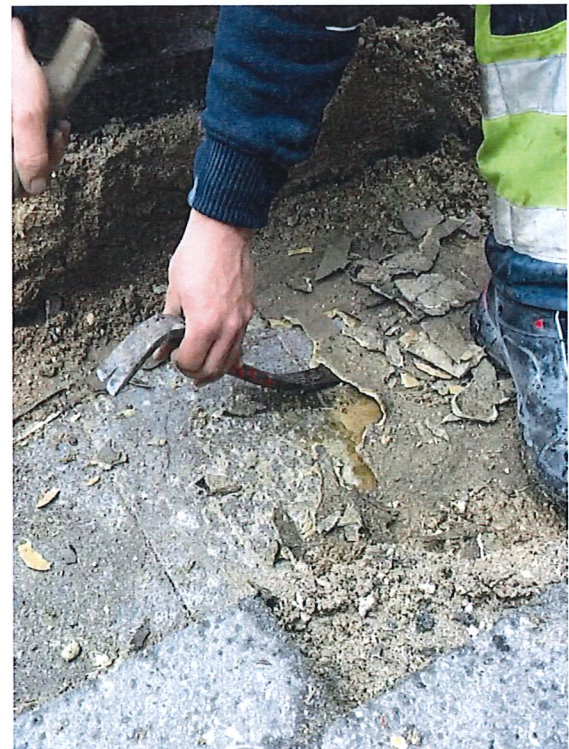
Foto 22: Destruktivundersøgelse. Membran.

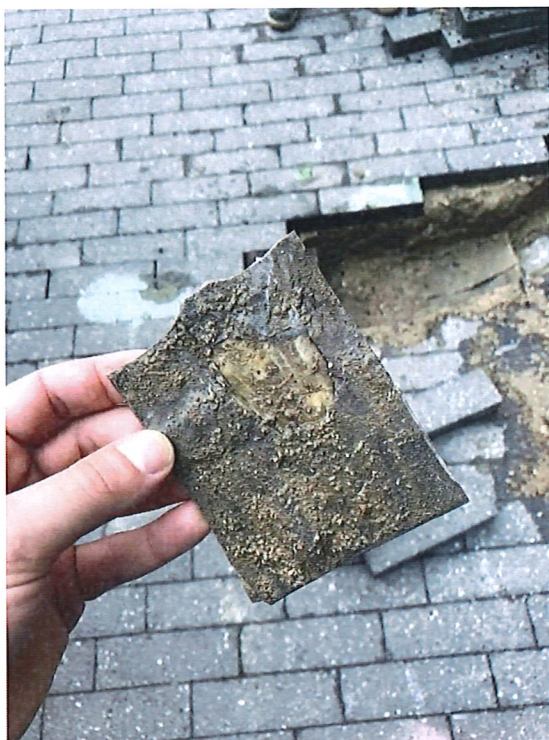
Foto 23: Overside af membran.

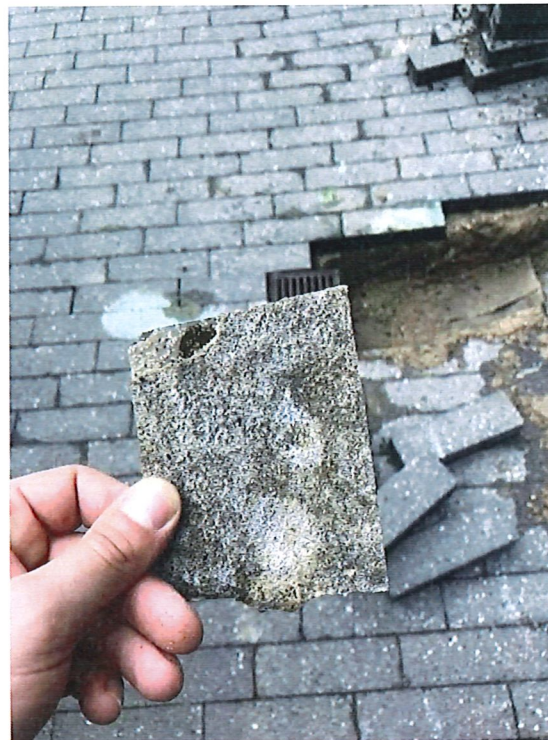
Foto 24: Underside af membran.

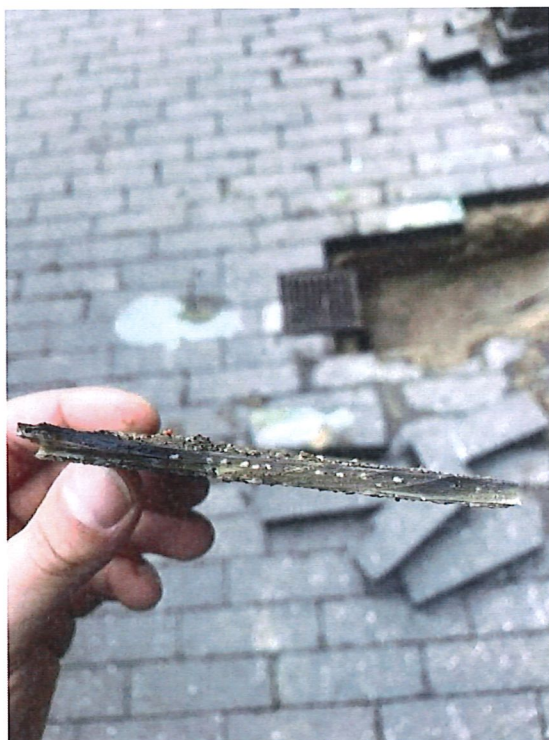
Foto 25: Snit i membran.

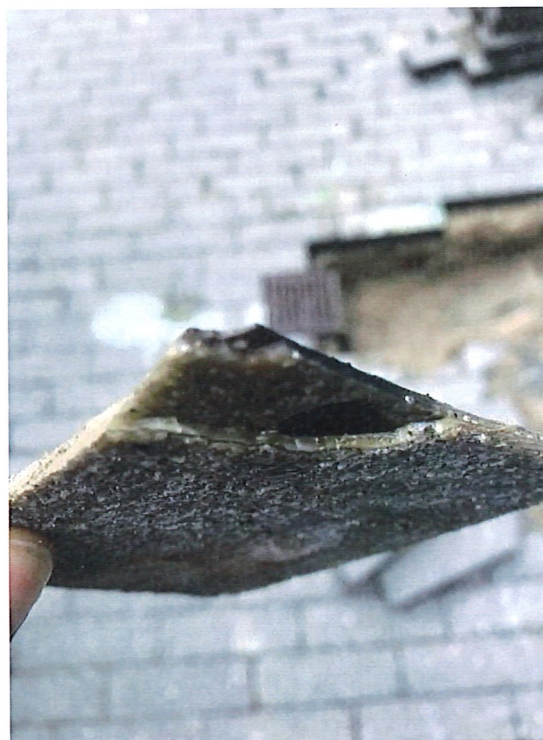
Foto 26: Snit i membran.

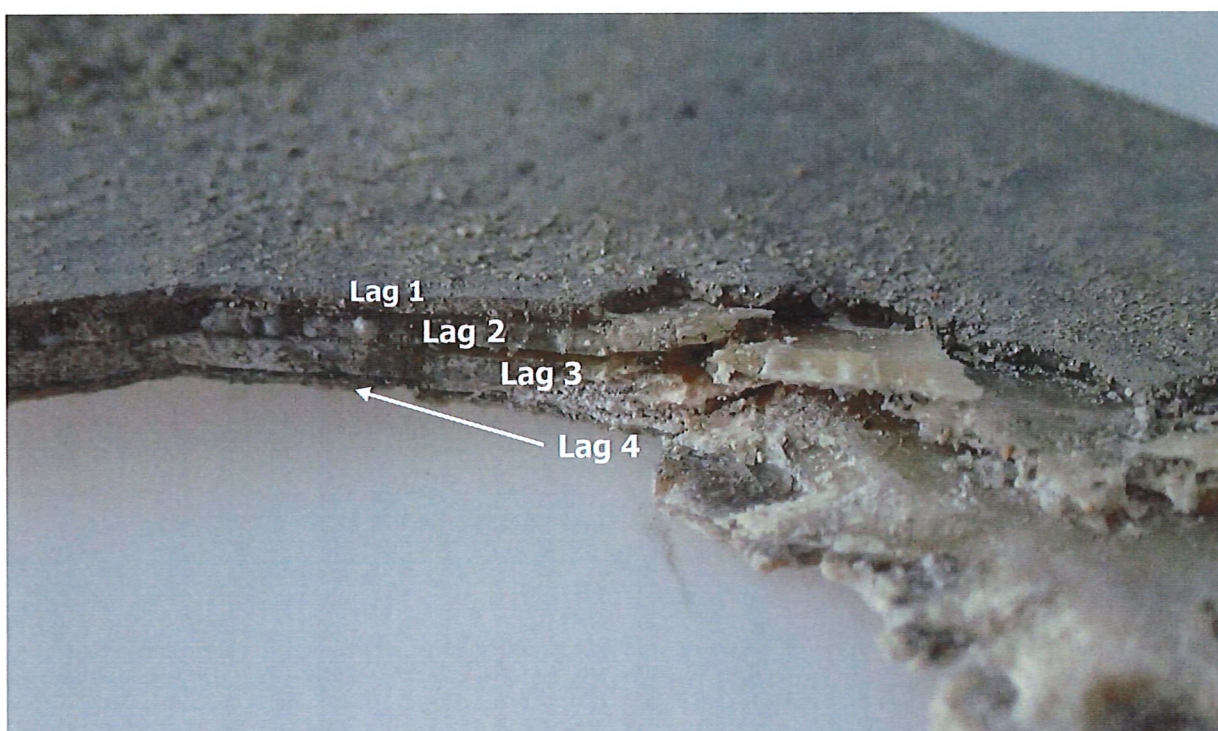
Figur 1. Membran som modtaget

Prøven er analyseret med FTIR-ATR (Fourier Transform InfraRed – Attenuated Total Reflectance) spektroskopi til bestemmelse af materialetype af de forskellige lag. Figur 1 viser et oversigtsbillede af membranen med angivelse af de forskellige lag.

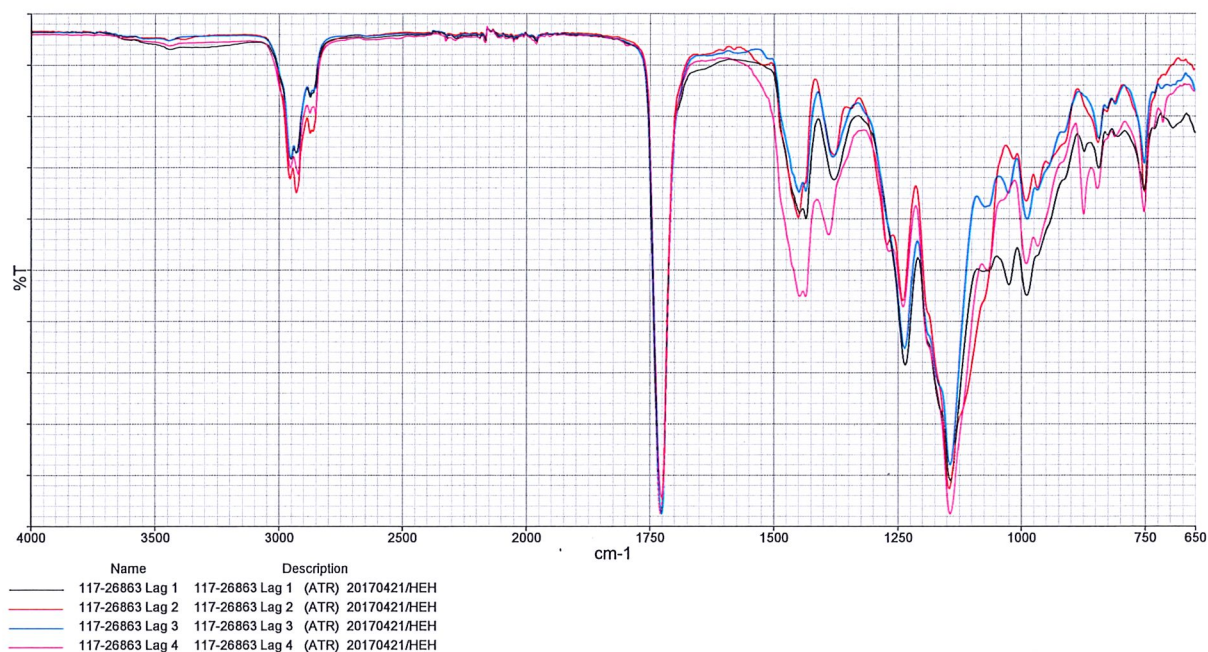
Figur 2. FTIR-ATR analyse af lag 1 (sort), lag 2 (rød), lag 3 (blå) og lag 4 (pink)

Figur 2 viser FTIR-ATR resultater af lag 1 (sort), lag 2 (rød), lag 3 (blå) og lag 4 (pink). Alle lag består sandsynligvis af metylmethacrylat. De forskellige lag er sammenlignelige med mindre forskelle.

En membran fra Sluseholmen, med fire forskellige lag, er modtaget til materialeidentifikation. Alle fire lag er sammenlignelige med mindre forskelle, materialet er sandsynligvis methylmetacrylat.
