Sag nr.: 142003

## GL ASKHOLM I og II

Dexter Gordons Vej 1 - 11 mfl., 2450 København SV

SUPPLERENDE RAPPORT TIL RAPPORT UDARBEJDET AF EKAS 2017.09.15

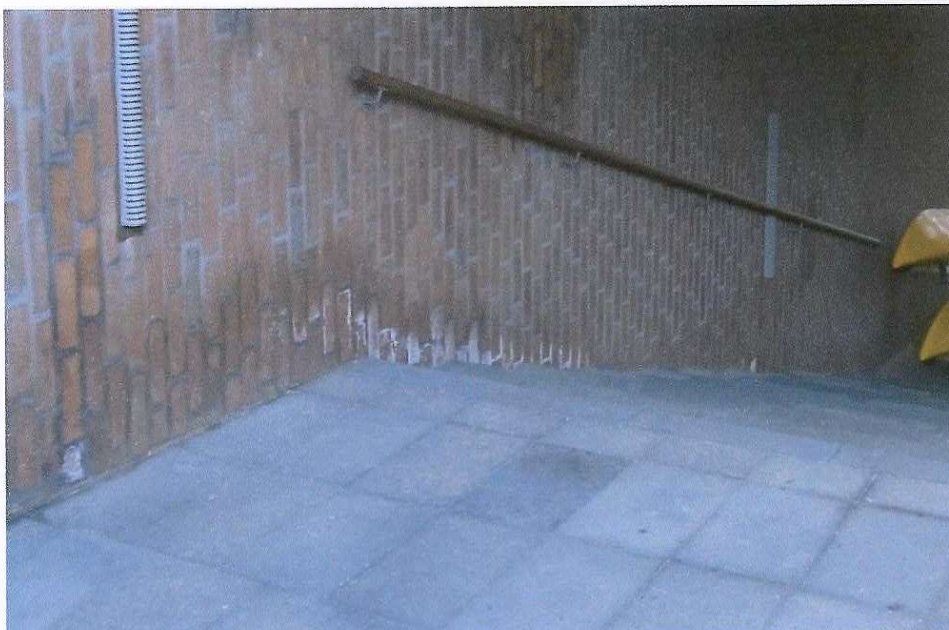
Ved gennemgangen af saltudblomstringen ved den røde port kunne det konstateres, at der er sket en kraftig udstrømning af sand gennem trappetrinnene, hvilket tydeligt indikerer at afløbsforholdene i gården er så ringe, at der sker et overløb ud under fliserne i portrummet og ud under trappen ned til kanalen. Se fotobilag, Foto 1 og 2.

Foto 1 – Saltudtræk i bund af murværk. Murværket ses ført under terræn.

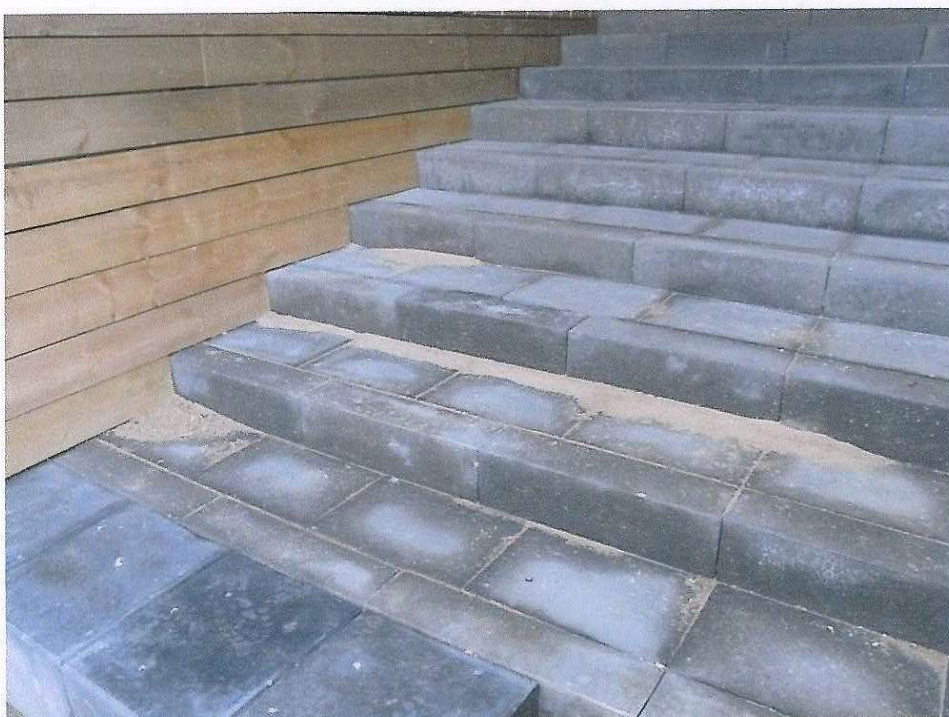
Foto 2 – Sandudtræk fra trappe i port mod vandet.

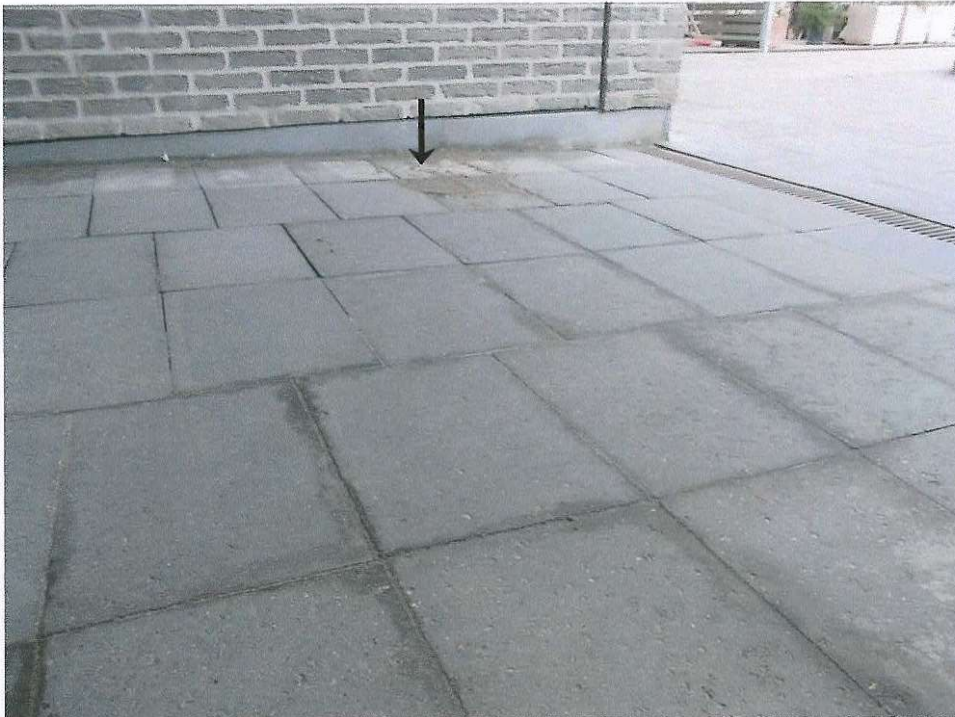
I det grå portrum, ved Thad Jones vej, var der tilsvarende usædvanligt fugtige fliser i betragtning af, at fliserne er overdækket, og at der har været tørt i en længere periode. Se fotobilag, Foto 3 og Foto 4.

Foto 3 – Fugt langs sandfyldte fuger. Pil angiver optagen flise.

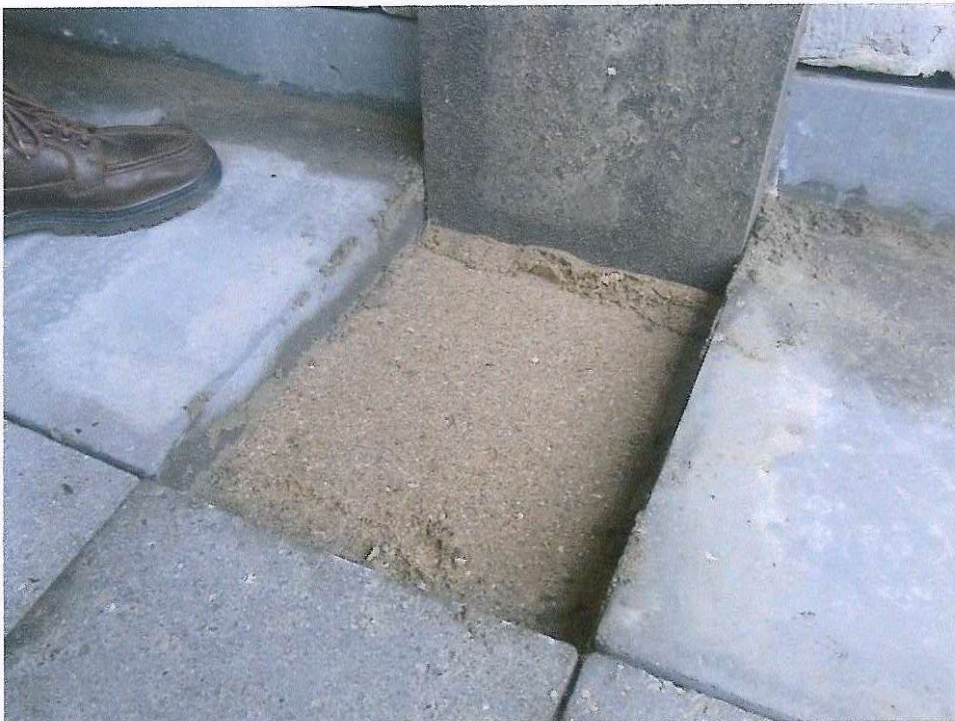
Foto 4 – Ved optagning af flise ses gennemvådt sand under flisen.

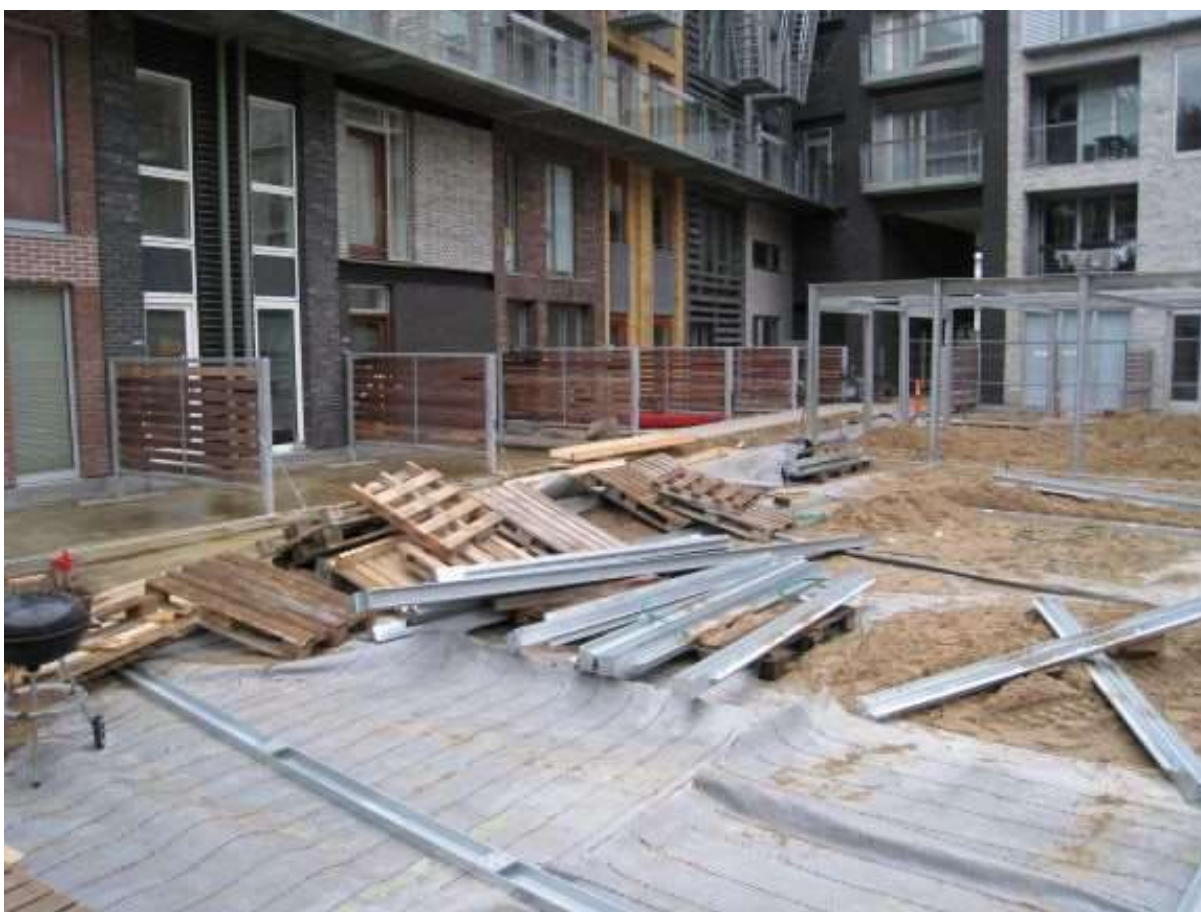
I 2007 var man godt i gang med indretningen af gårdarealet. Nogle beboerne var allerede flyttet ind. Der blev ikke taget megen hensyn til den membranen, der var udlagt oven på dækket over parkeringskælderen. Alle mulige former for oplag blev lagt direkte oven på membranen og man kørte rundt oven på den. (se foto i fotobilag)

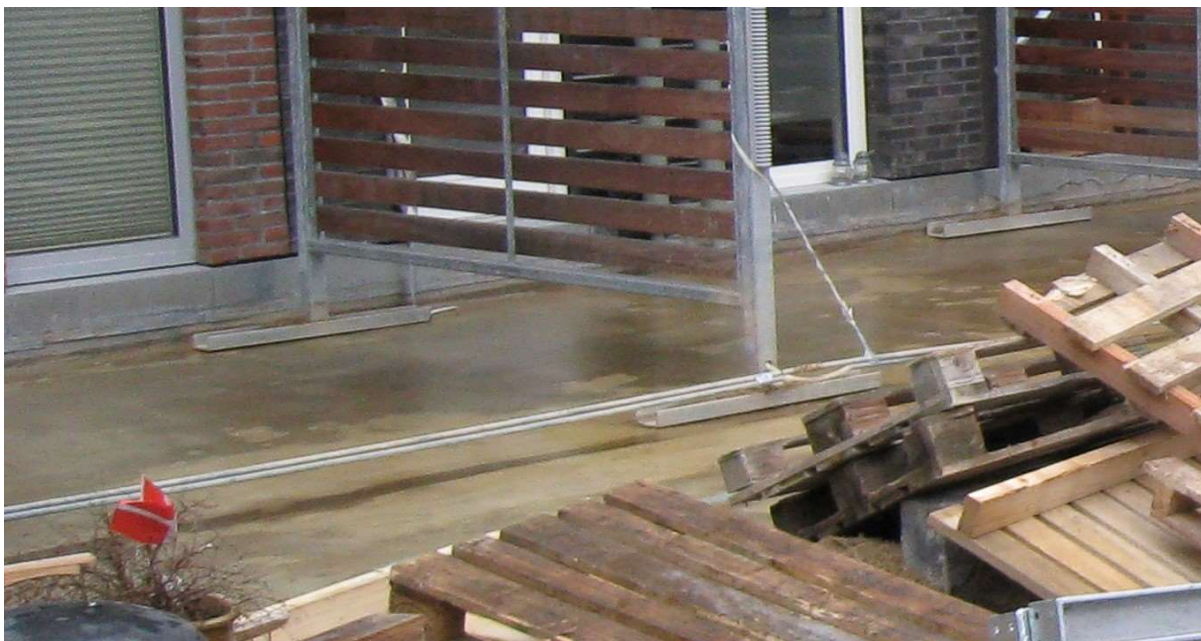
Langs facaden på kanalhusene er membranen på dækket over P-kælderen kun ført hen til facaden. Der ses ikke at være etableret et fald under membranen, da benene på de skærmvægge der er imellem terrasserne, er lige lange og står direkte ned på membranen.

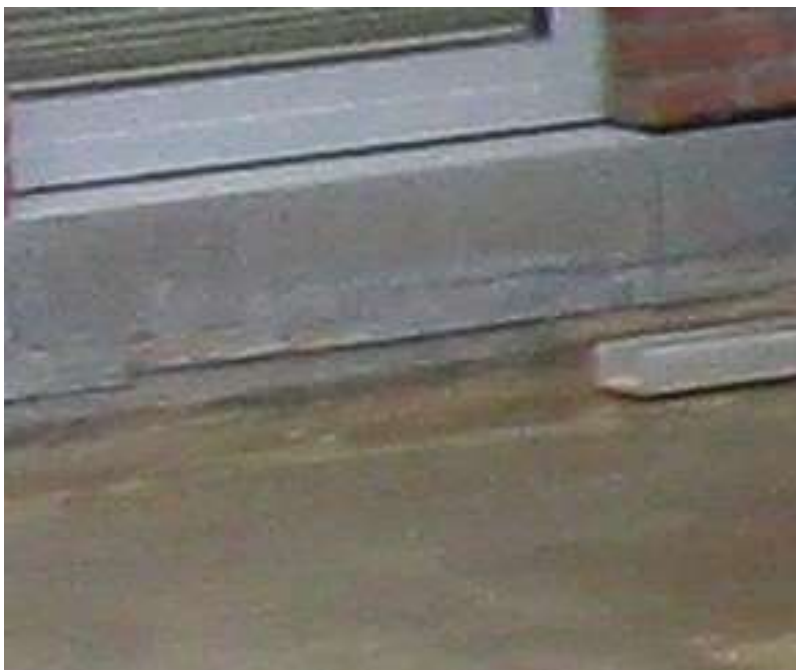
Der ses ikke nogen former for inddækning op af "soklen". Den vil være vanskelig at udfører, når man allerede har opsat skærmvæggene imellem terrasserne og er godt i gang med at lægge grus ud, som man kan se på ovenstående foto. Arbejdet kan ikke være udført, som angivet ovenfor på detailtegning 06. I rapporten fra EKAS kan man på foto 18 side 14, se at der er smurt en smøremembran på ved overgangen mellem dækket og "soklen".

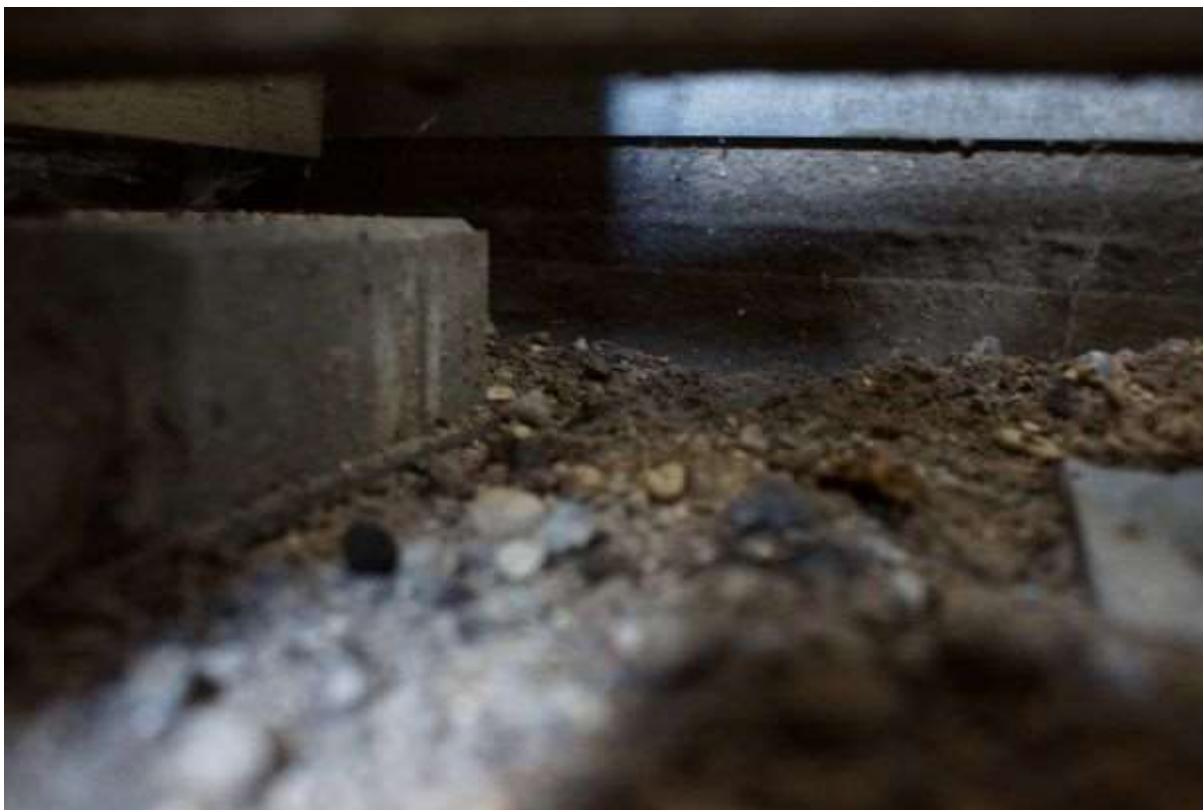
(foto 2015.02.11)

Ved terrassen til DGV 13 ser det ud til at der er smurt en eller anden smøremembran op ad "soklen" ind mod hovedtrappen til DGV 11. Det er sandsynligt at smøremembranen er påført efter gruset er fjernet. Se foto næste side. Øverst på fotoet se inddækningen i zink.

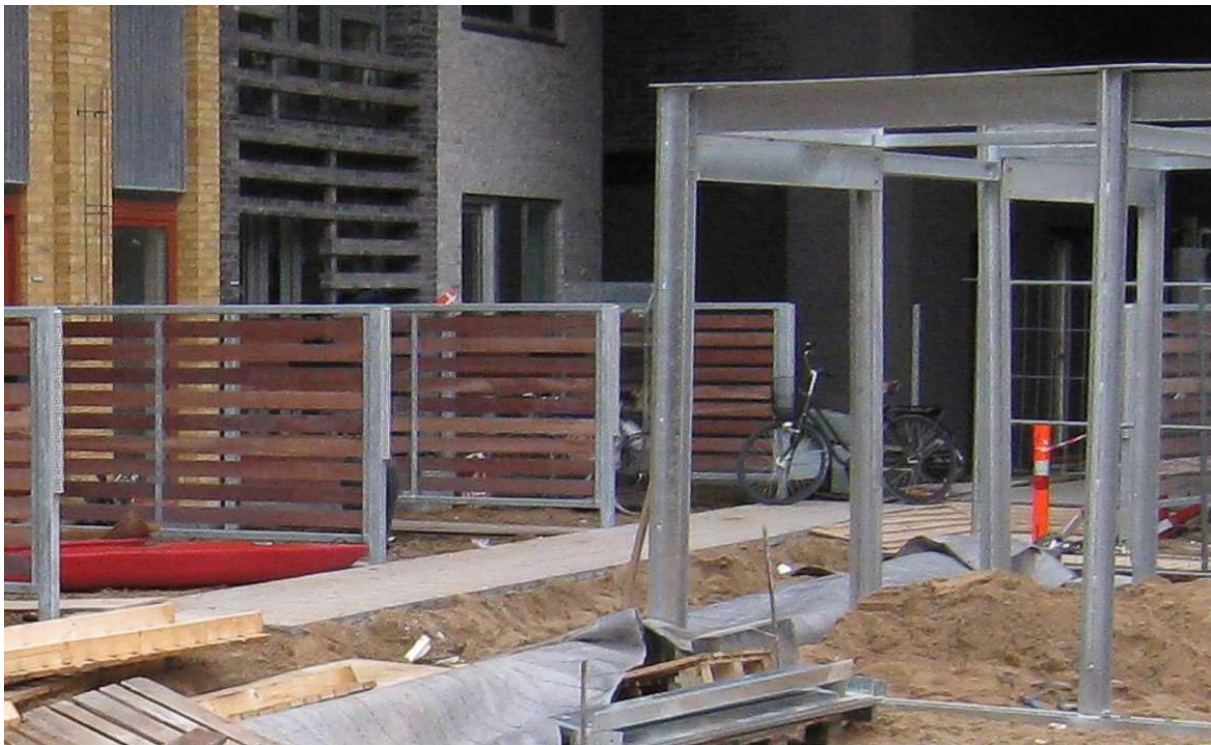
På fotoet herover er udlagt grus imellem skærmvæggene der er imellem terrasserne. Om det har været tanken, at der skulle lægges belægningssten på terrasserne, vides ikke. Der er ikke grus under terrasserne i dag.

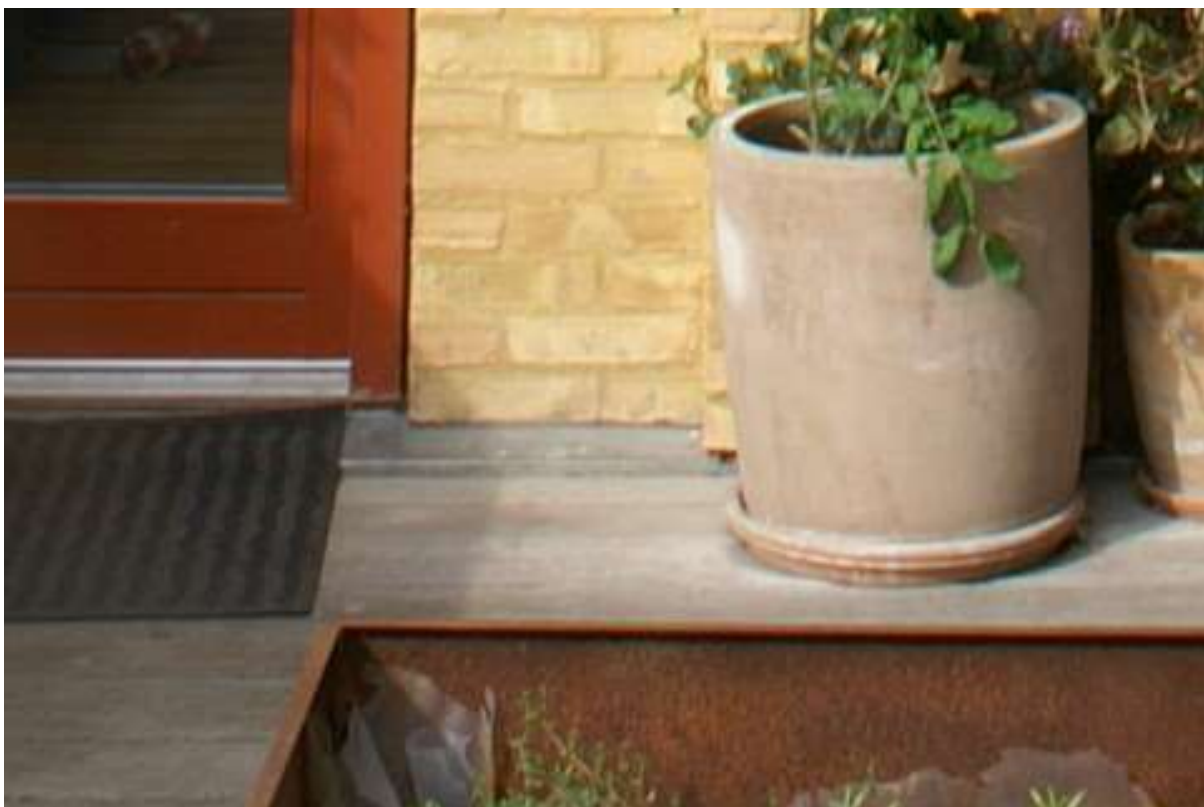
Ved DGV 17 er der ingen zinkinddækning, som ved DGV 13.

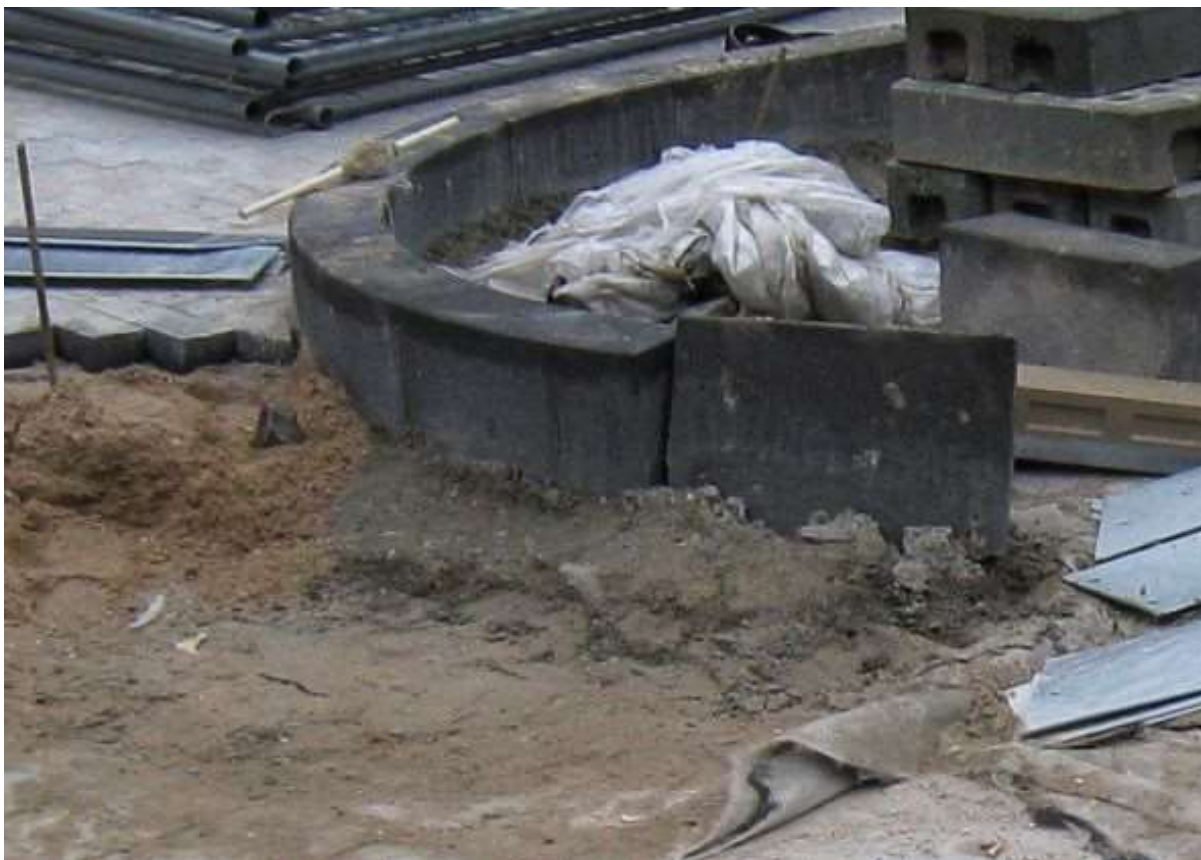
Af fotoet ovenfor må konklusionen være, at kantstenene omkring græsarealerne er sat i en jordfugtig beton. Det er uklart, hvordan regnvand, der falder på græsarealerne, drænes væk. Det må antages, at betonkanten omkring legeområderne, som er større end kantstenene om græsarealerne, er sat på samme måde eller direkte på membranen.

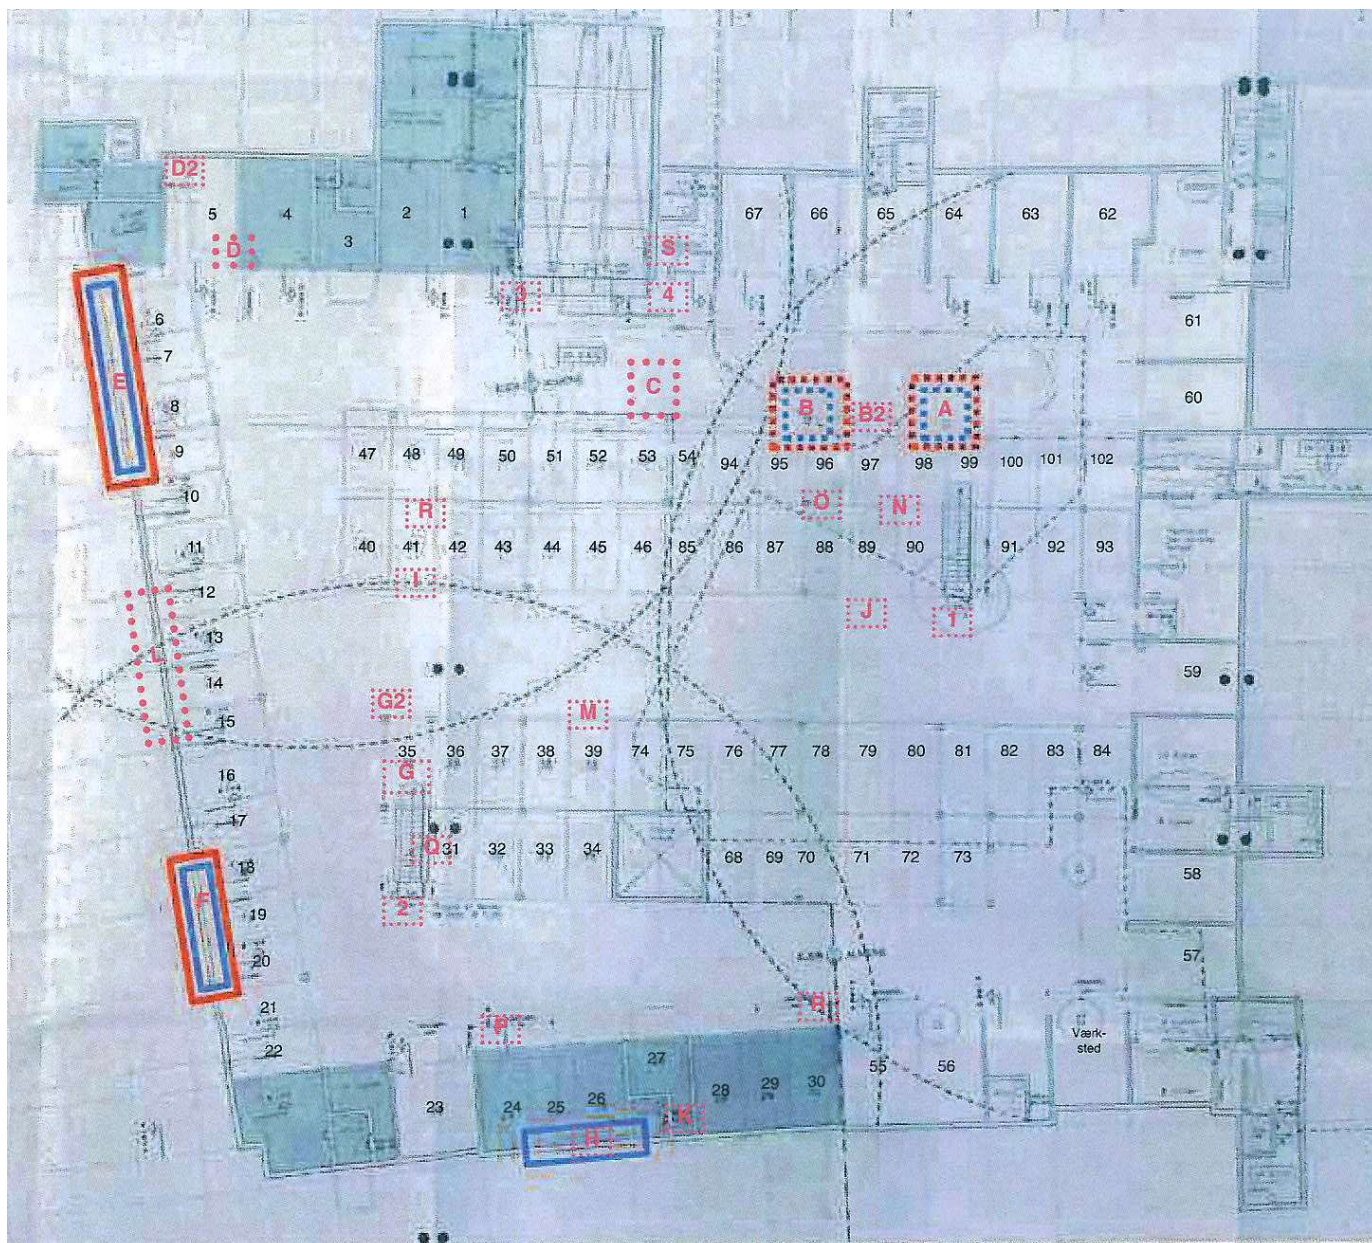
Registreret vandindtrængen gennem dæk og kælder og/eller mellem kældergulv og ydervæg i perioden 1. november 2018 – 31. januar 2019.
